ANTONIO MARRAZZO, C.SS.R.

## L'ULTIMO RESTAURO DELL'ICONA DELLA MADONNA DEL PERPETUO SOCCORSO

Tra il 1992 e il 1994, è stato eseguito il restauro dell'icona della Madonna del Perpetuo Soccorso e la riqualificazione del presbiterio della chiesa redentorista di Sant'Alfonso, in via Merulana, a Roma.

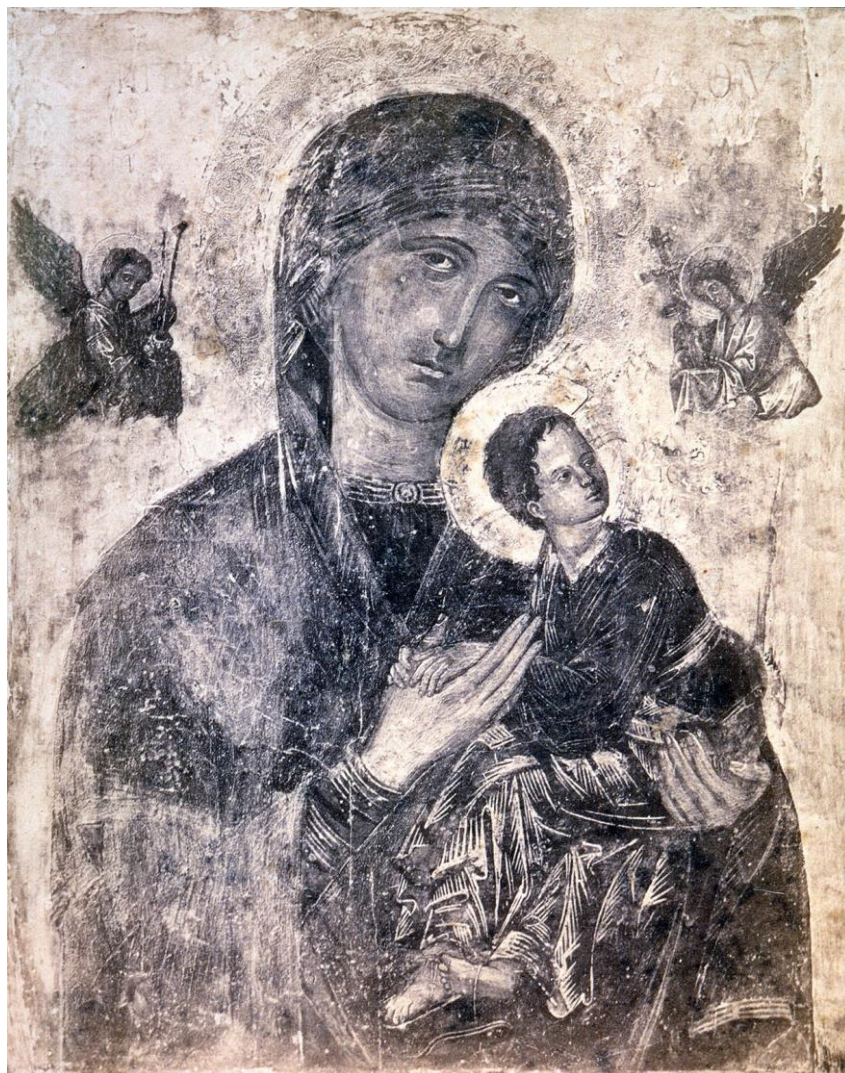
Dal confronto delle “screpolature” o “crepacciature” dell'imprimitura originale, riscontrabili in modo evidente nella parte sinistra dell'immagine, nella zona all'altezza della mano, sia nella fotografia prima del restauro che nella radiografia, si deduce che l'imprimitura è la medesima e che il colore originale è talmente sottile e permeabile ai Raggi X da essere quasi occultato dalle riprese pittoriche eseguite nel restauro successivo. Il particolare tecnico considerato è anzi una prova indubbia che l'attuale immagine è la stessa di quella della fotografia prima del restauro (Cf. Fig. n° 1).

Fig. n° 01: L'Icona durante il restauro del 1866, dopo la pulitura e il riassetto della tavola (*Originale color seppia del 1866 presente in AGHR*).

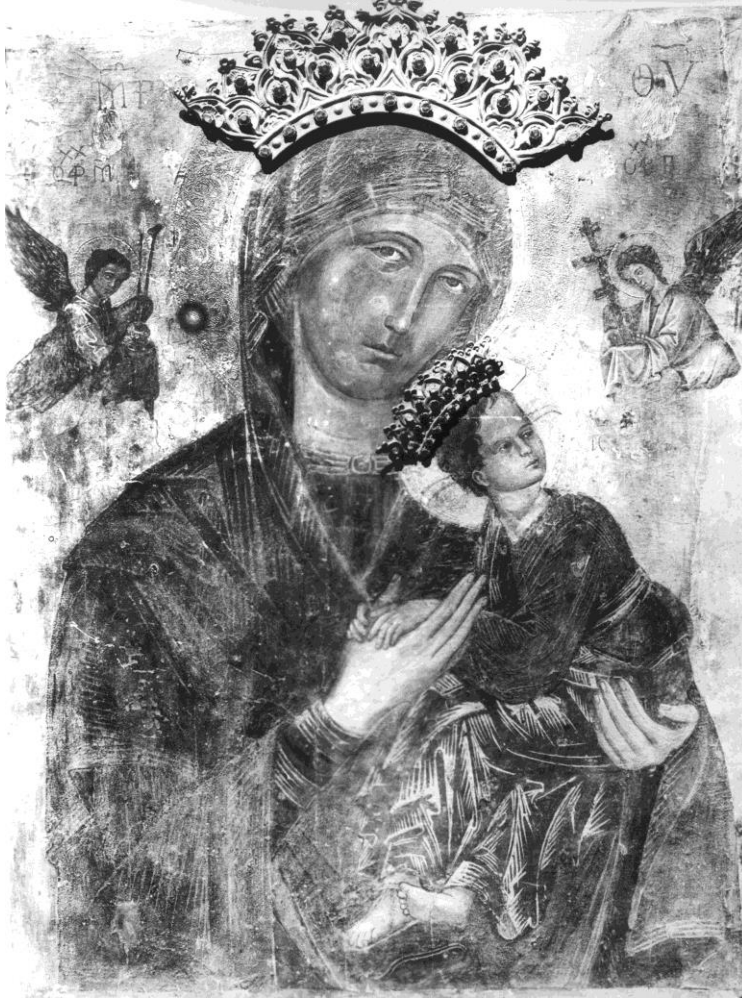
Fig. n° 02: L'Icona durante il restauro del 1866, dopo la pulitura e il riassetto della tavola con i modelli delle corone appoggiate (Originale del 1866 presente in AGHR).

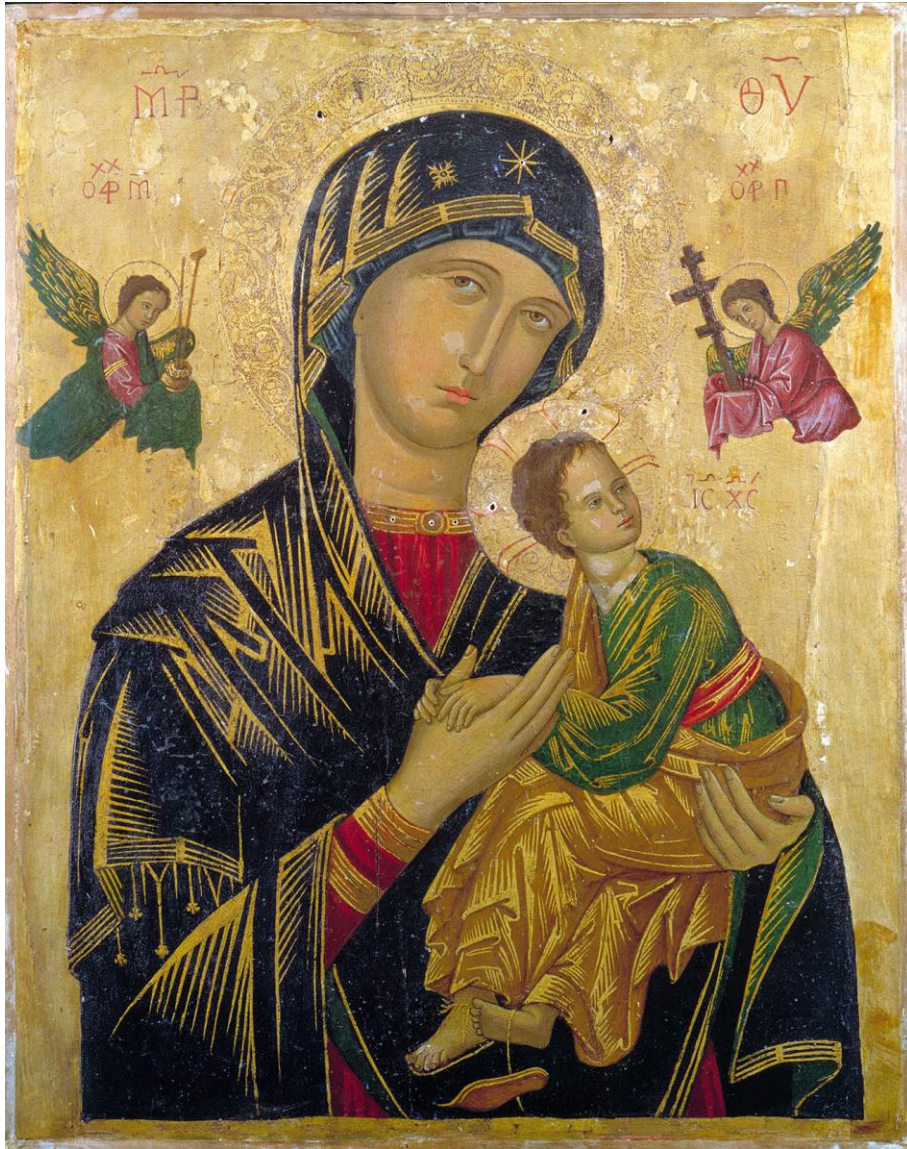
<sup>16</sup> Sul verso sono ancora visibili i residui della ceramica che bloccava i quattro ancoraggi filettati e che sigillava anche tutta l'area della tavola (*Fig. n° 3*).

Fig. n° 03: L'Icona prima dell'ultimo restauro.

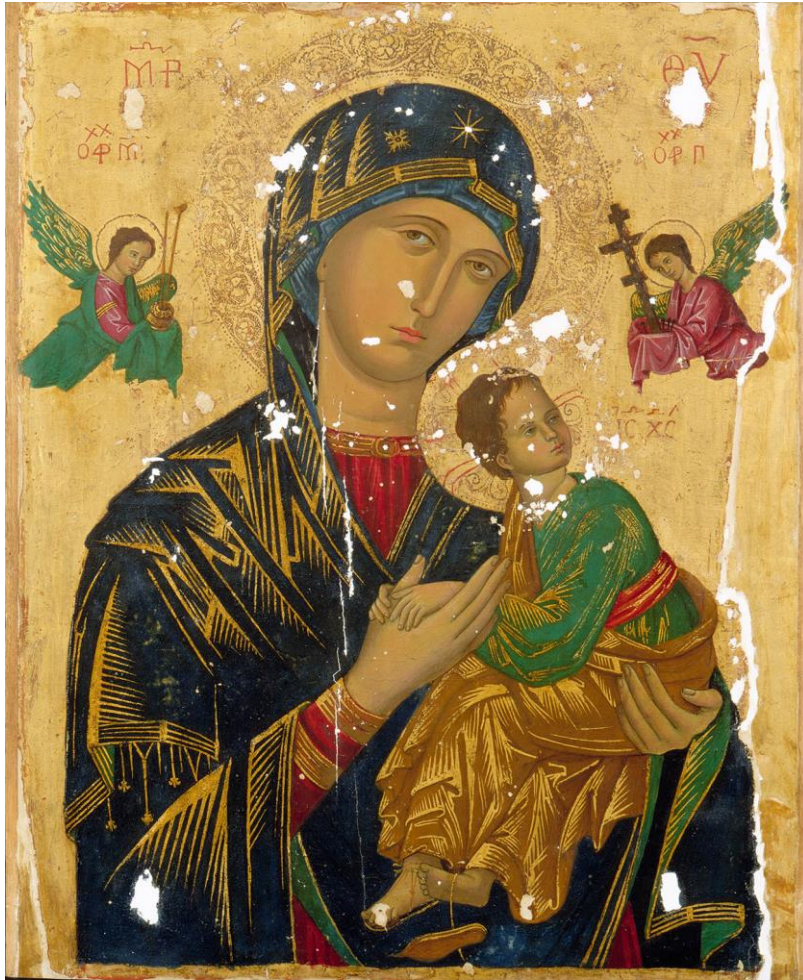
Fig. n° 04: L'Icona durante il restauro, dopo la stuccatura delle lacune.

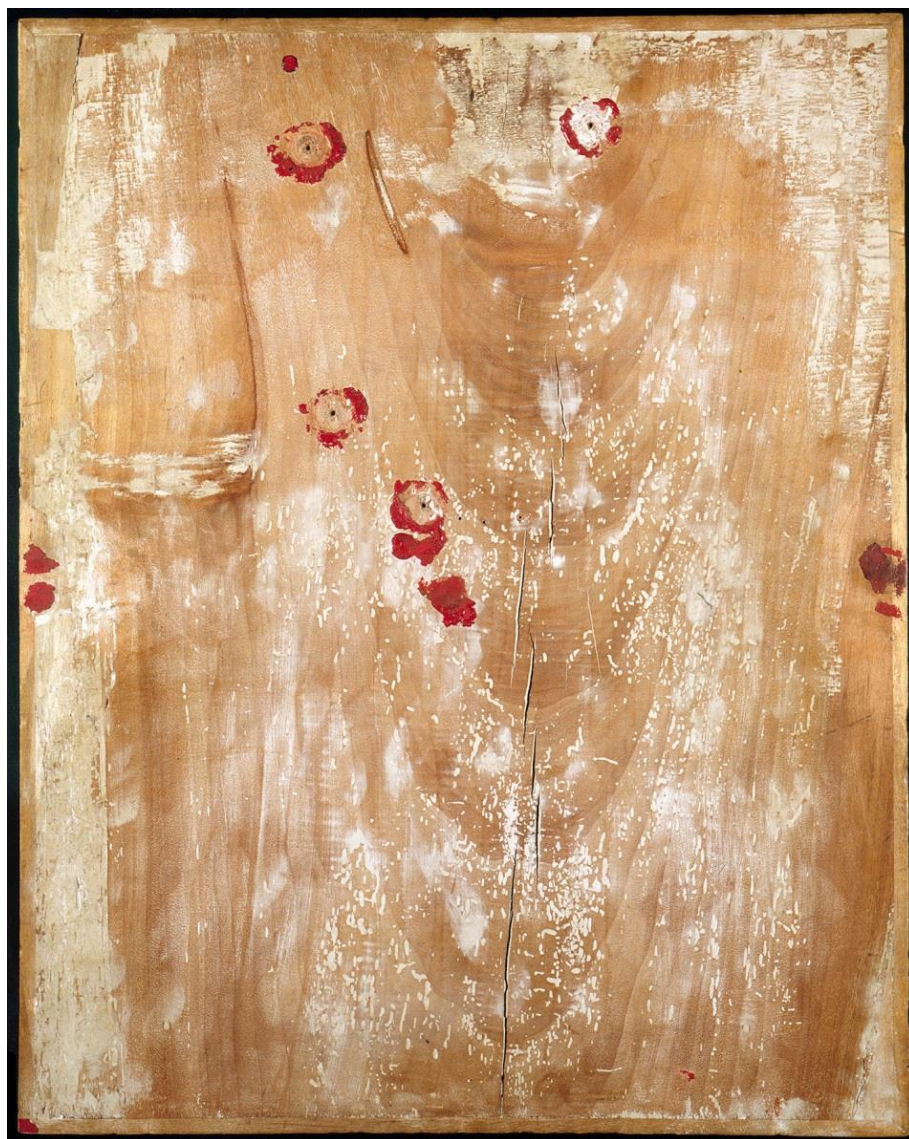
Infine, se si considera che, secondo il Bresciani, sul verso della tavola «si deploravano due buchi prodotti da grossi chiodi, che ... fermavano un traverso», bisogna dedurre che il supporto ligneo fu assottigliato, riducendone lo spessore. Infatti, sul verso non si riscontrano tracce dei buchi menzionati dal Bresciani (*Fig. n° 5*).

Fig. n° 05: Il verso della tavola prima del restauro.

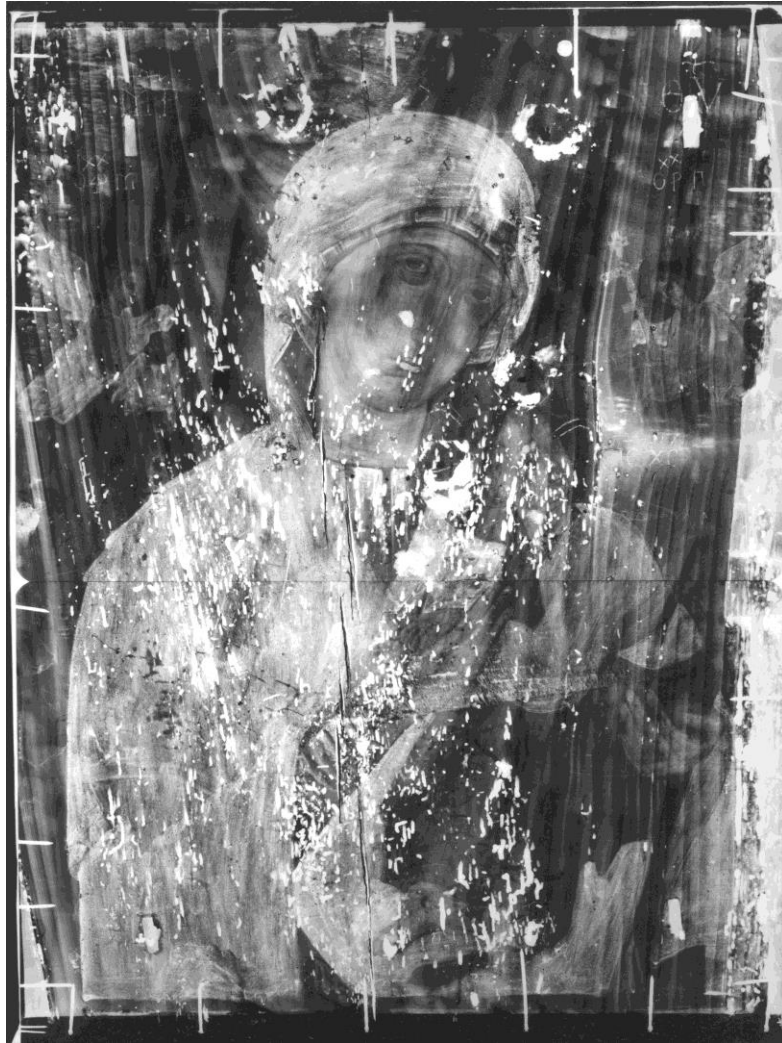
Fig. n° 06: La radiografia dell'Icona prima del restauro.

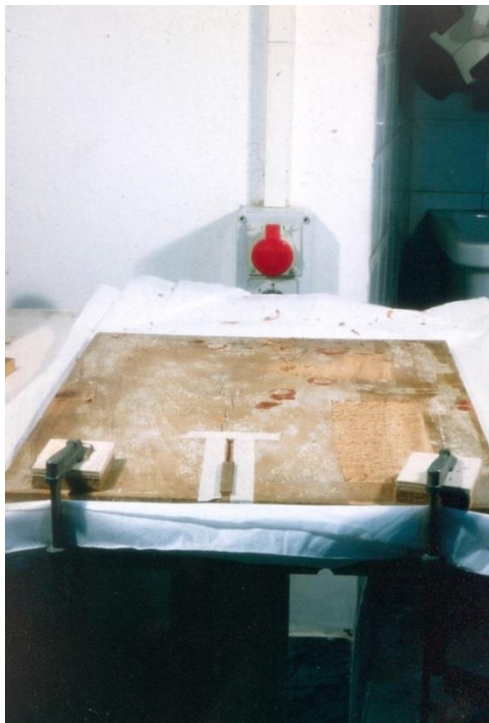
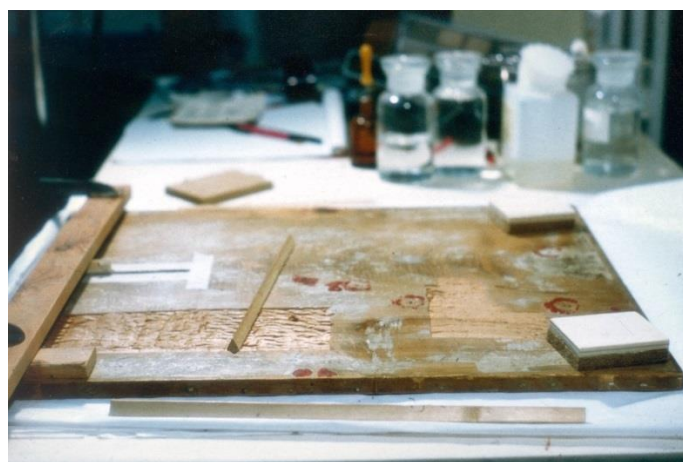
Figg. nn° 13-14: Le operazioni di risanamento del legno sul verso della tavola.

Il risanamento della fessurazione consisterà nell'applicazione di inserti lignei a sezione triangolare della stessa natura del legno originale ed orientati nella stessa direzione delle fibre. La parchettatura "a balestra", sarà attuata impiegando profilati d'alluminio debitamente sagomati trattenuti da "gattelli" lignei con interpolazione di materiale autolubrificante (*Teflon*) per facilitare gli scorrimenti<sup>33</sup>.

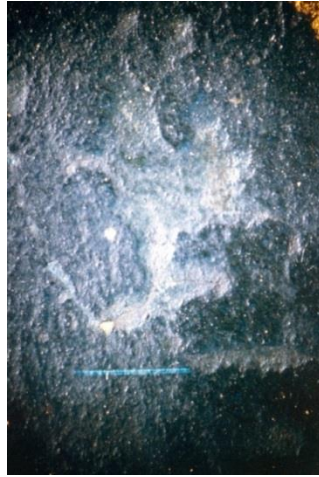
Fig. n° 15: *Manto blu della Madonna prima della pulitura: lacuna del colore in vista non stuccata con colore e sporco all'interno* (Ripresa al microscopio ottico - MO).

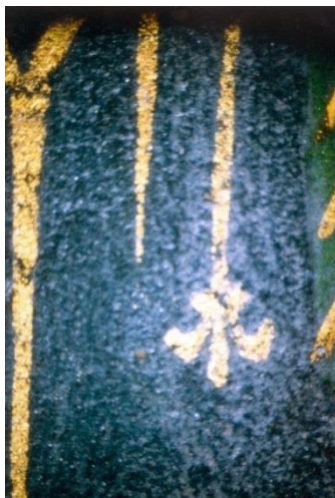
Fig. n° 16: *Decorazione a frange oro a missione sul manto blu della Madonna prima della pulitura: si nota la definizione del disegno a tre punte* (Ripresa al MO).

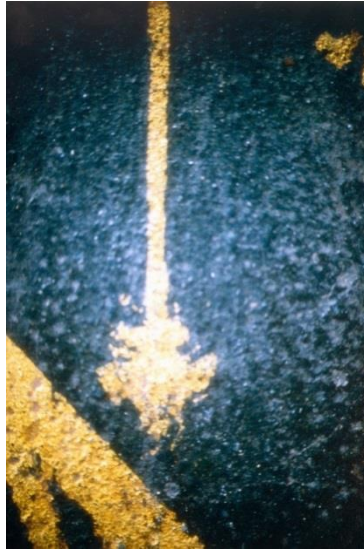
Fig. n° 17: *Decorazione a frange oro a missione sul manto blu della Madonna prima della pulitura: si nota, contrariamente alla dia n° 16, l'approssimazione nella definizione del disegno (Ripresa al MO).*

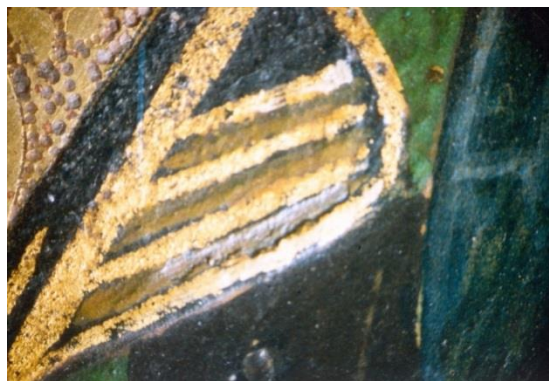
Fig. n° 18: *Manto blu della Madonna zona sinistra del capo prima del restauro: colore ocre di ritocco non originale, che oltre ad essere sovrammesso all'oro invade una lacuna di colore blu (Ripresa al MO).*

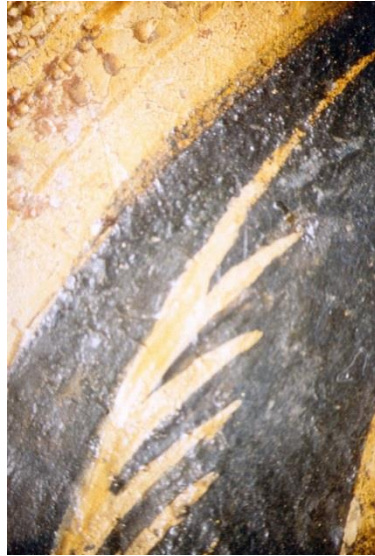
Fig. n° 19: *Manto blu della Madonna prima della pulitura*: decorazioni in oro ritoccate in giallo (Ripresa al MO).

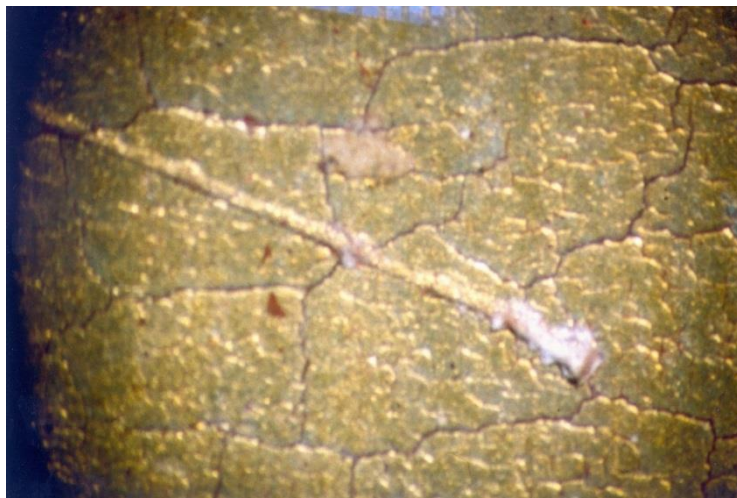
Fig. n° 20: *Fondo oro originale prima del restauro*: graffito di origine traumatica (Ripresa al MO).

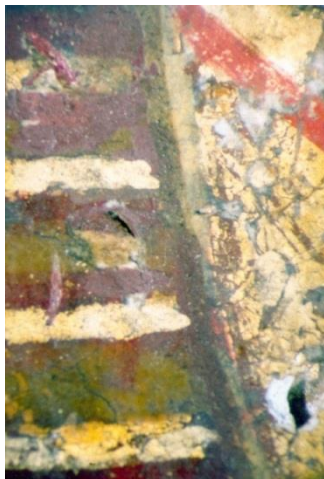
Fig. n° 21: *Collarino dorato sulla veste rossa della Madonna prima del restauro*: si notano sovrapposizioni e reintegrazioni di oro di due differenti nature e ritocchi con un colore ocre (Ripresa al MO).

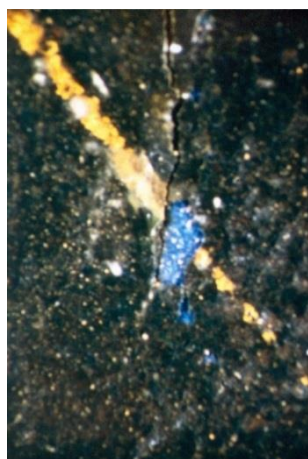
Fig. n° 22: *Manto blu della Madonna prima del restauro*: la lacuna mostra una piccola zona di colore azzurro originale (Ripresa al MO).

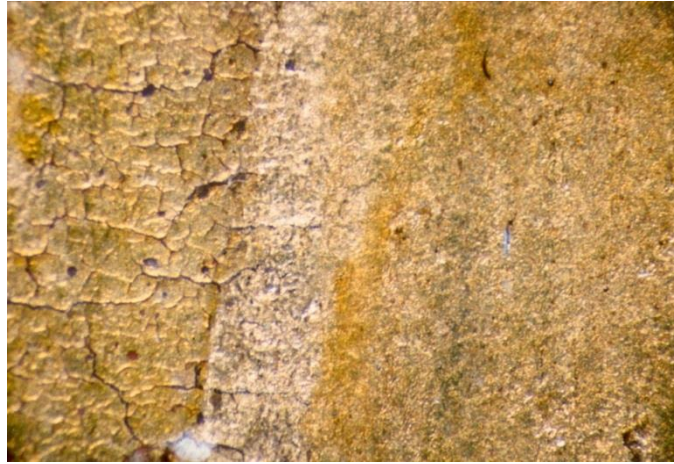
Fig. n° 23: *Grande rifacimento dell'oro della zona destra dopo la pulitura: le crettature dell'oro originale si interrompono senza continuare sull'oro di rifacimento (Ripresa al MO).*

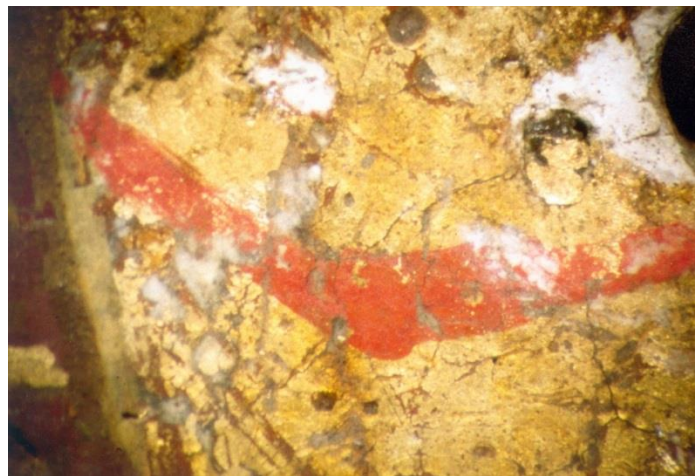
Fig. n° 24: *Aureola del bambino prima della pulitura: rifacimenti del rosso della croce che risulta sovrammesso a lacune stuccate ed a lacune non stuccate (Ripresa al MO).*

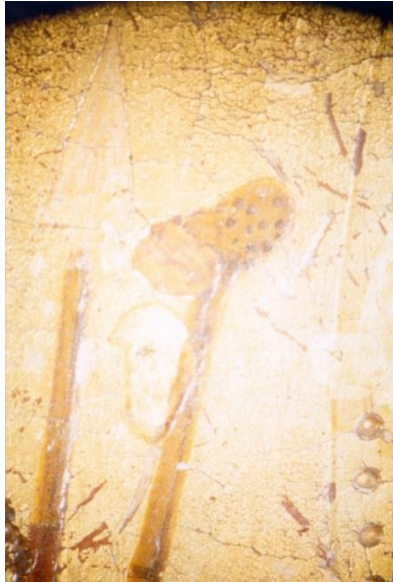
Fig. n° 25: *Attributi della passione dell'Angelo di sinistra "S. Michele" prima della pulitura: l'asta della spugna risulta sovrapposto ad una lacuna (Ripresa al MO).*

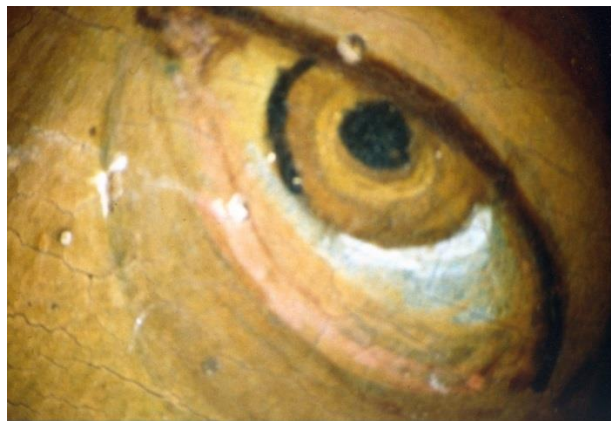
Fig. n° 26: *Occhio destro della Madonna prima della pulitura: la piccola lacuna sul ciglio superiore lascia intravedere il disegno preparatorio eseguito con colore bruno (Ripresa al MO).*

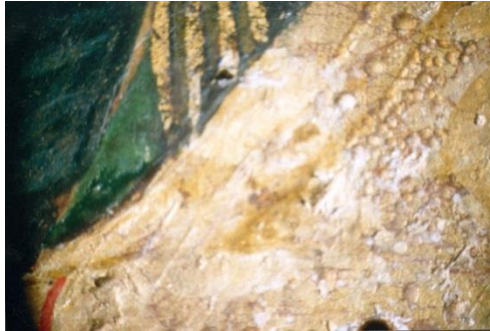
Fig. n° 27: *Congiunzione dell'aureola della Madonna con quella del bambino prima della pulitura: si evidenzia una stuccatura con assenza di punzonatura ed invasiva nei confronti della stessa (Ripresa al MO).*

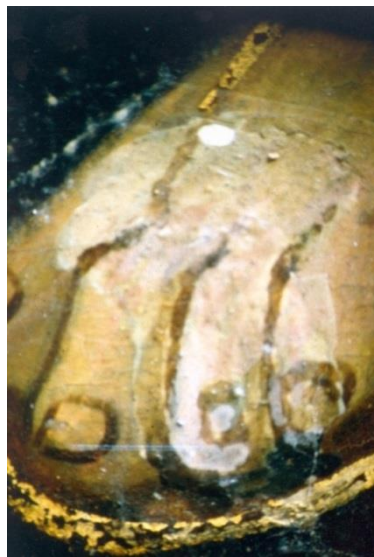
Fig. n° 28: *Piede sinistro del Bambino prima della pulitura: rifacimento delle dita del piede con stucco a granulometria differente dalla preparazione originale. Sul bordo dorato del sandalo si notano ritocchi dell'oro eseguiti con colore giallo (Ripresa al MO).*

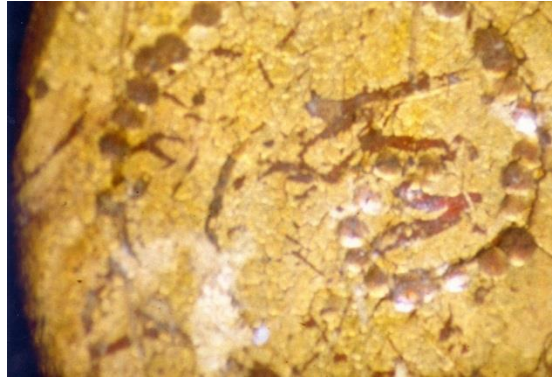
Fig. n° 29: *Aureola del Bambino prima della pulitura*: decorazione per mezzo di punzone a punta circolare. La presenza di sporco e colore rossastro trasparente all'interno, assente sul resto del fondo oro, testimoniano una precedente operazione di pulitura che non ha completamente asportato lo sporco e le tracce di colore originale (Ripresa al MO).

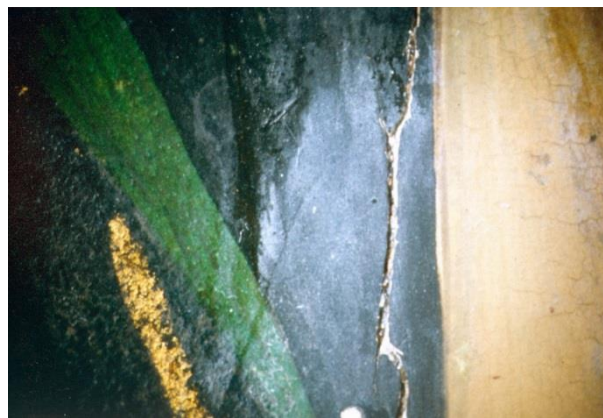
Fig. n° 30: *Zona sinistra del collo della Madonna durante la pulitura*: immediatamente alla sinistra della fenditura, all'altezza del centro della diapositiva, si nota una zona di preparazione lasciata in vista durante l'esecuzione dell'icona (Ripresa al MO).

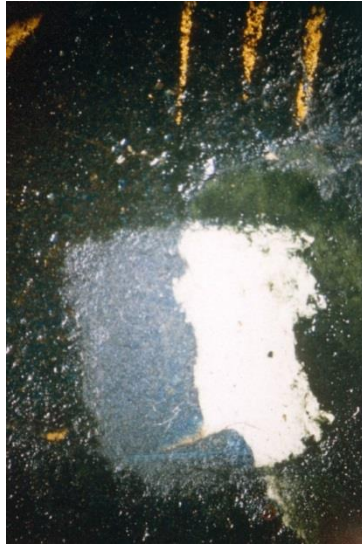
Fig. n° 31: *Manto blu della Madonna zona in basso a sinistro, durante la pulitura: la diapositiva mostra una delle quattro stuccature simmetriche ritrovate dopo la pulitura (Ripresa al MO).*

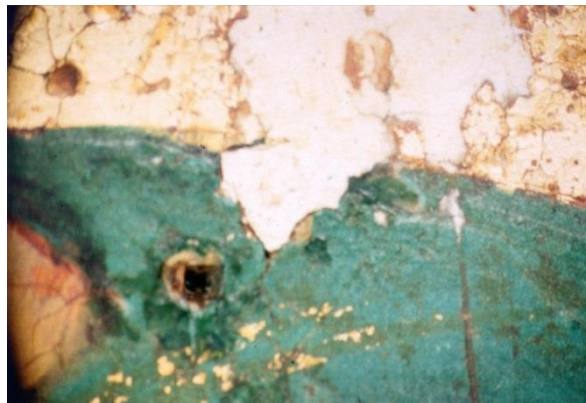
Fig. n° 32: *Spalla destra del Bambino dopo la pulitura: lacuna stuccata, graffi, frammenti di oro applicato a missione (Ripresa al MO).*

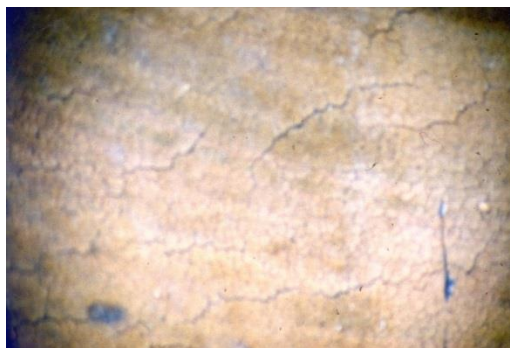
Fig. n° 33: *Incarnato Bambino dopo la pulitura*: crettatura della tempera ad uovo (*migliarino*) (Ripresa al MO).

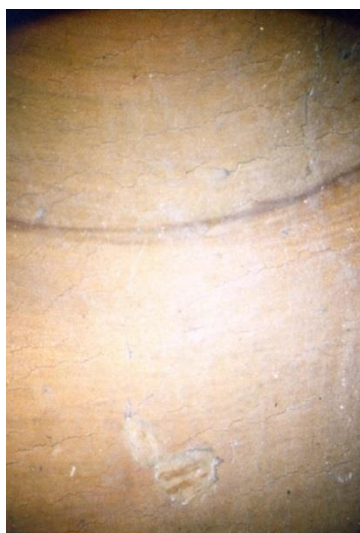
Fig. n° 34: *Collo della Madonna dopo la pulitura*: cretto della tempera ad uovo (*migliarino*) e lacuna ritoccata con colore più scuro dell'incarnato originale (Ripresa al MO).
