ANTONIO MARRAZZO, C.SS.R.

## L'ULTIMO RESTAURO DELL'ICONA DELLA MADONNA DEL PERPETUO SOCCORSO

Tra il 1992 e il 1994, è stato eseguito il restauro dell'icona della Madonna del Perpetuo Soccorso e la riqualificazione del presbiterio della chiesa redentorista di Sant'Alfonso, in via Merulana, a Roma.

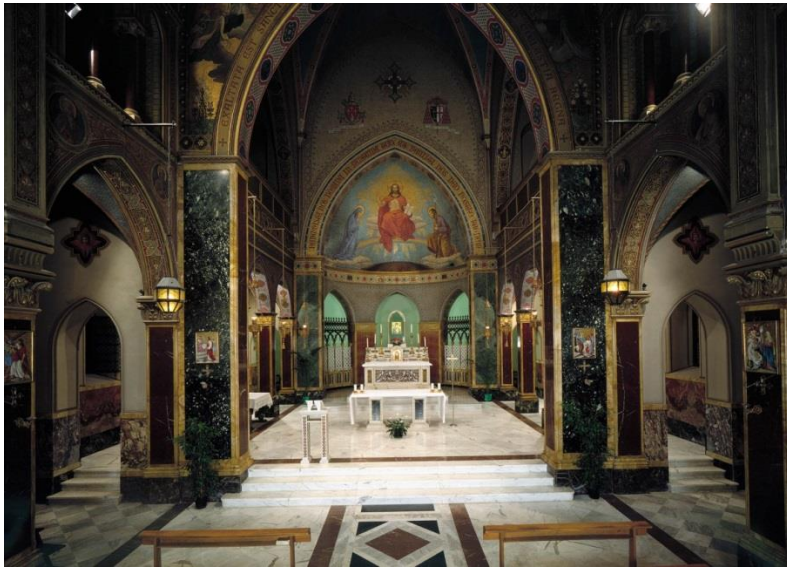
Fig. n° 08: Il presbiterio della chiesa prima dell'ultima ristrutturazione

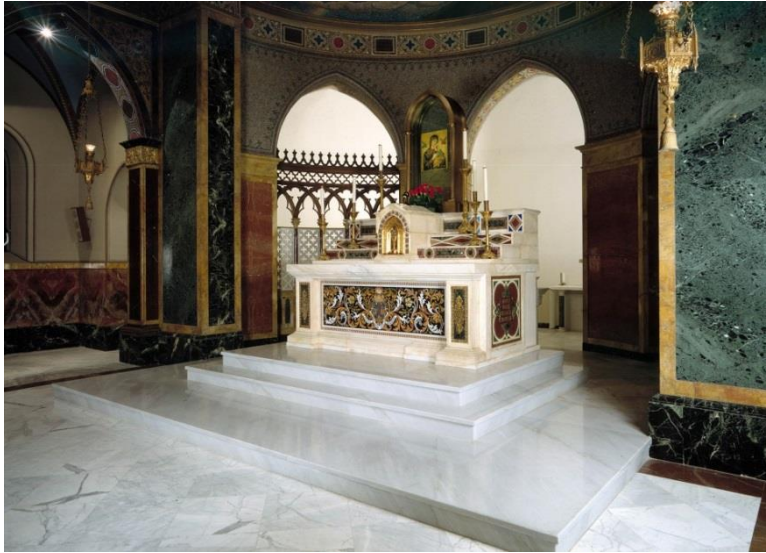
Fig. n° 09: Il presbiterio della chiesa dopo l'ultima ristrutturazione

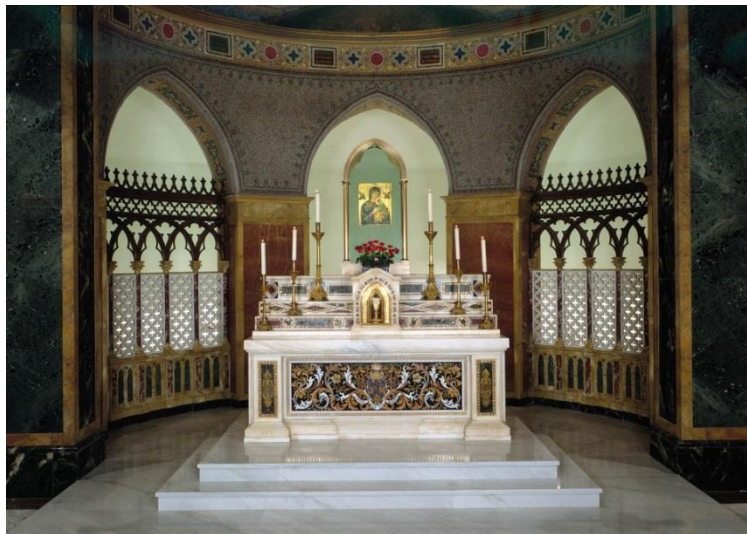
Fig. n° 10: Ripresa laterale dell'altare con l'Icona nella nuova te-  
ca.

Alcune modifiche sono state apportate per consentire al sacerdote una maggiore funzionalità durante le celebrazioni: la realizzazione di una pedana per la sede dei celebranti principali, ampliando il primo gradino e riducendo gli altri due superiori; la riduzione della mensa con il conseguente arretramento del paliotto per consentire un accesso più comodo al tabernacolo<sup>44</sup> (Fig. n° 10).

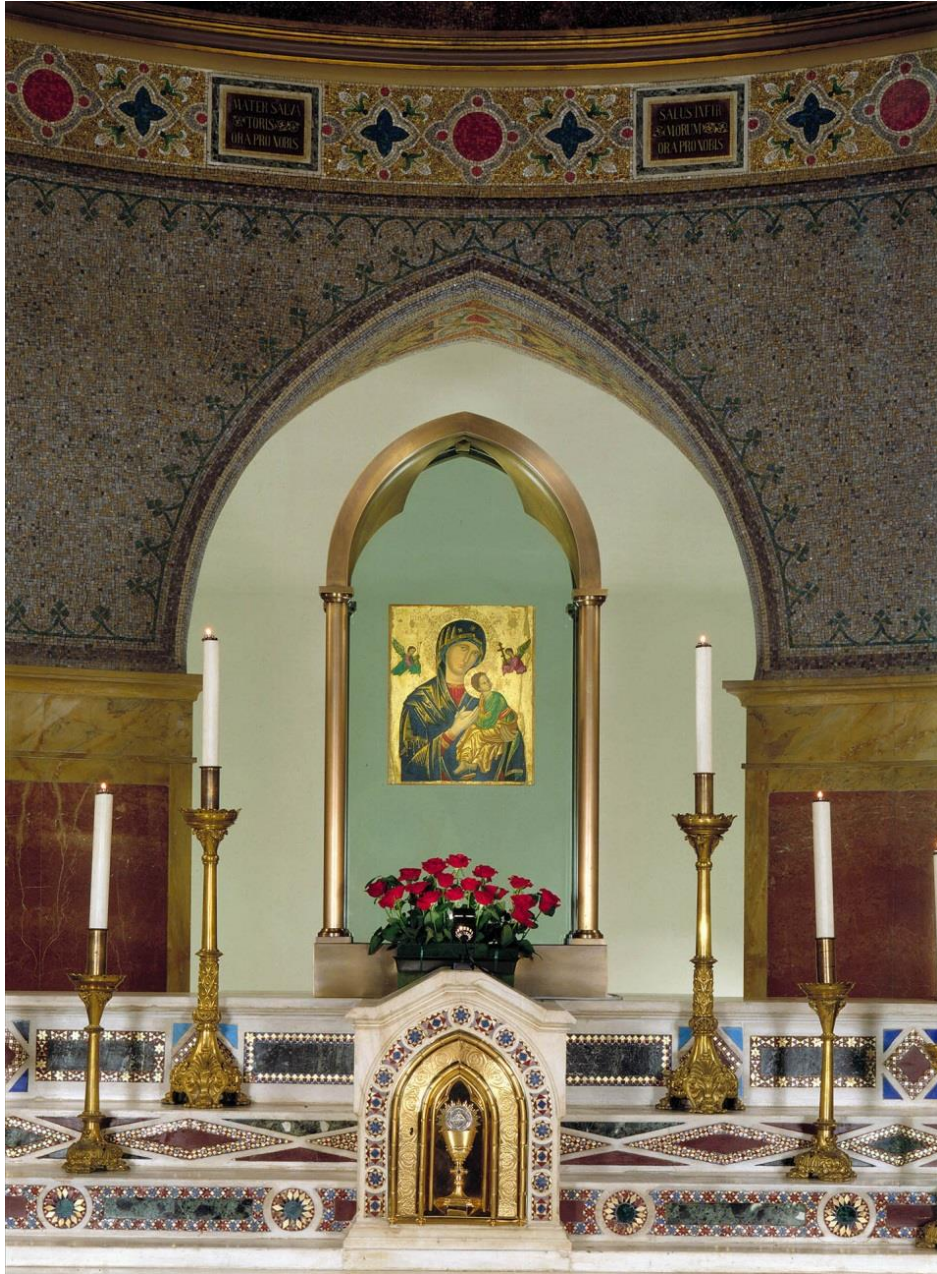
Fig. n° 11: Ripresa frontale dell'altare con l'Icona nella nuova te-  
ca.

Più che elaborare un trono monumentale, quindi, nel nuovo progetto si considerò la struttura del catino absidale, con l'altare ridimensionato, quale spazio espositivo, dove porre solo una custodia per l'Icona, dalle linee essenziali (*Fig. n° 11*):
